Réhabilitation et extension Espace multi-accueil La Canardière à STRASBOURG

Projet 13

Rénovation et extension du bâtiment

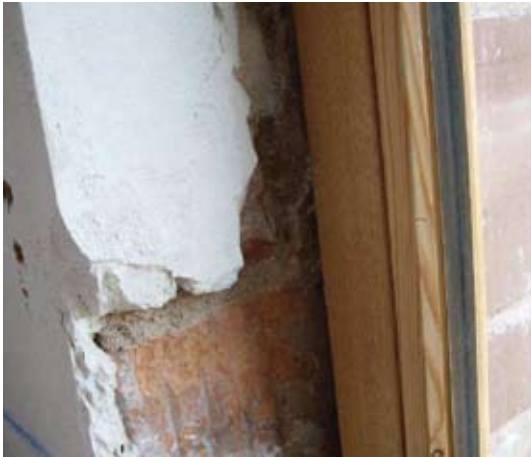
Défaut rencontré : étanchéité à la jonction dormants/chassis

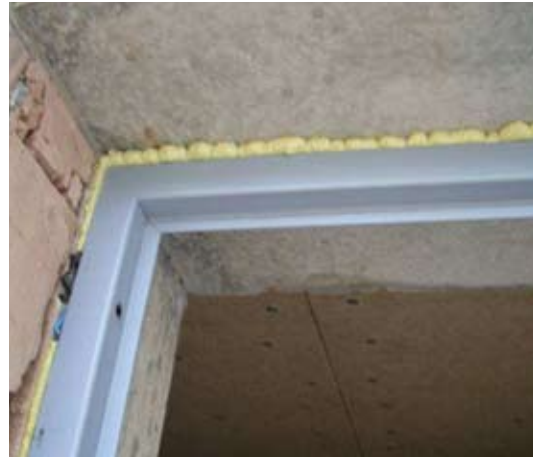
Défaut rencontré : utilisation de mousses pour reboucher, colmater le trou

- Les défauts les plus fréquemment rencontrés ont été :
 - jonction entre murs et réseaux d'eau et d'électricité
 - fuites autour des dormants
 - fuites au niveau des seuils de porte
 - fuites à la jonction dormants / châssis
 - utilisation de mousses pour reboucher / colmater les trous. Ces mousses perdent trop vite leur efficacité.

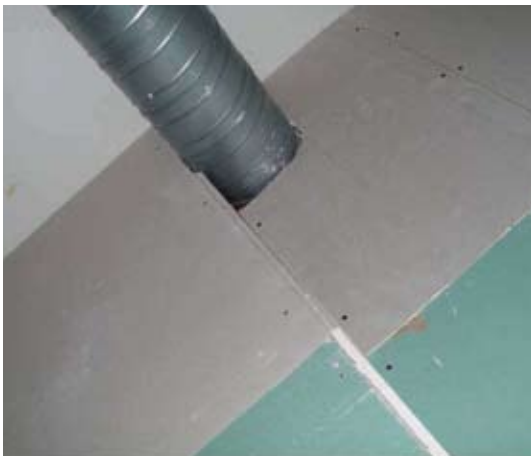
Défaut rencontré : jonction entre murs et réseau de ventilation

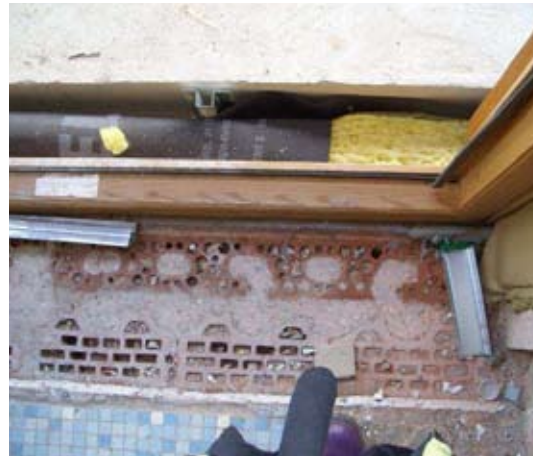
Défaut constaté : laine de verre non protégée avec risque d'humidité
